Haus mit zwei Gesichtern

Einfamilienhaus in Driebergen (NL)

Eine Villa aus den Zwanzigerjahren ist zum ersten energieneutralen Baudenkmal der Niederlande umgebaut worden. ZECC Architekten veränderten dabei wenig an der räumlichen Aufteilung – an den Fassaden und am Energiekonzept dafür umso mehr. Auffälligste Elemente sind die übergroßen Wärmedämmfenster, die den Altbau inszenieren wie ein Museumsstück, ebenso wie der roséfarbene Putz, in dem gemahlene Backsteine verarbeitet wurden.

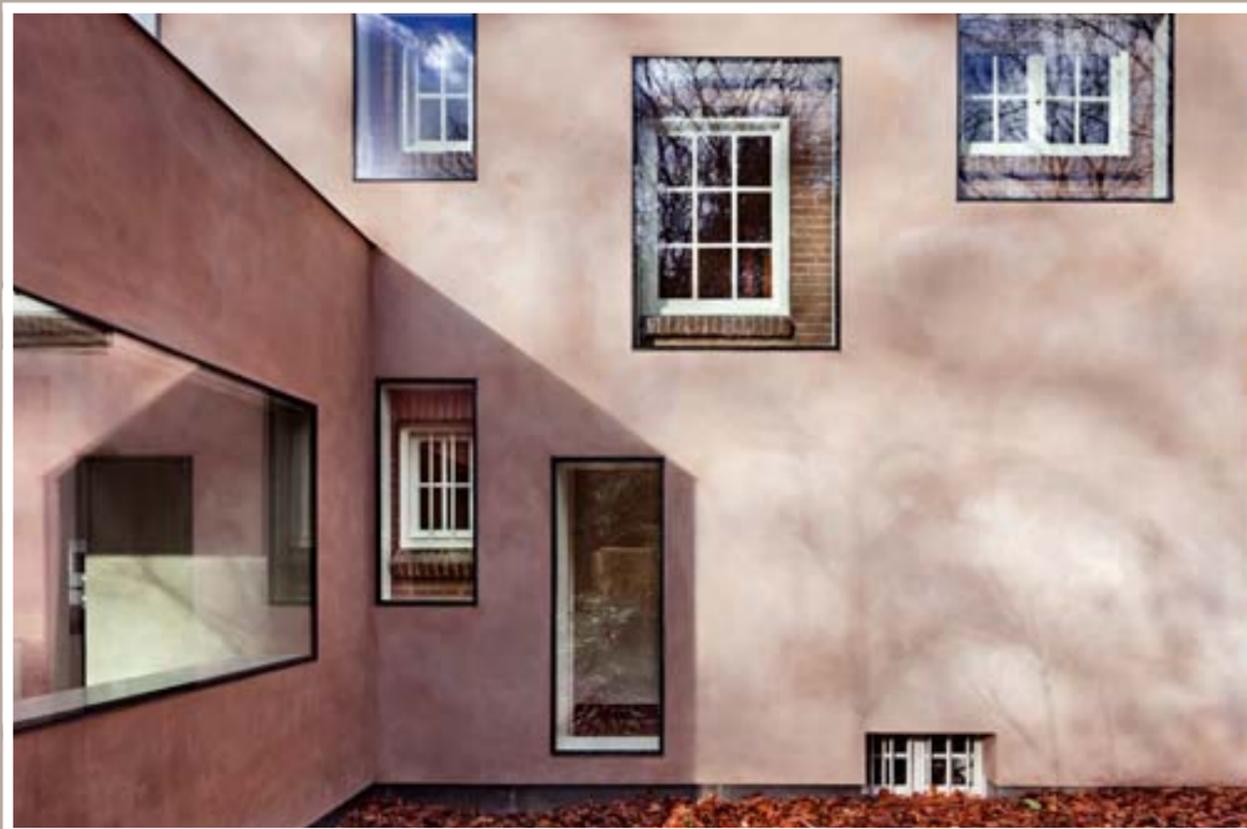
↑ 01 Da die vorhandenen Fenster aus Denkmalschutzgründen nicht ausgetauscht werden durften, ersannen die Architekten eine Wanddämmung mit isolierverglasten Ausparungen, die das ursprüngliche Erscheinungsbild des Gebäudes erahnen lassen.

als reversibel, denn der Lehm kann theoretisch mit einer Hochdruckspritze wieder von den Wänden gewaschen werden – wobei das natürlich ein recht aufwendiger Prozess sein dürfte. Zum Energiekonzept gehören aber auch die neuen, zusätzlichen Wärmedämmfenster, für die man sich entschied, weil die Denkmalschutzverordnung nicht erlaubte, die vorhandenen Fenster gegen neue mit Doppelverglasung auszutauschen. Die nun eingebauten sind etwas größer bemessen als die ursprünglichen Fenster und wurden exzentrisch platziert, sodass dahinter jeweils ein Stück des alten Fensterrahmens und der Wand sichtbar bleiben. Damit ist der neue Eingriff deutlich ablesbar und ebenfalls bei Bedarf reversibel. Die Fenster werden zu Schaukästen, die die historischen Schichten des Gebäudes bloßlegen.

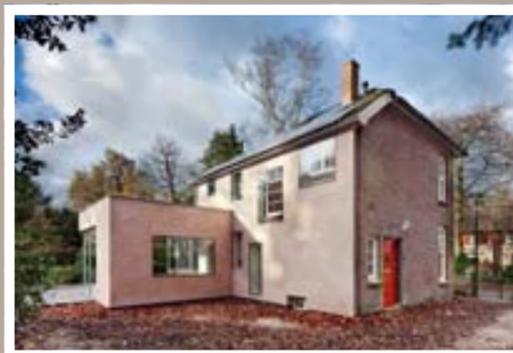
← 02 Dank des roséfarbenen Putzes und der Fensterlösung verschmilzt der neue Anbau auf der Gartenseite mit der Rückfassade des Altbaus zu einer gestalterischen Einheit.

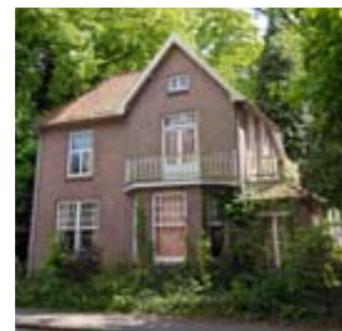
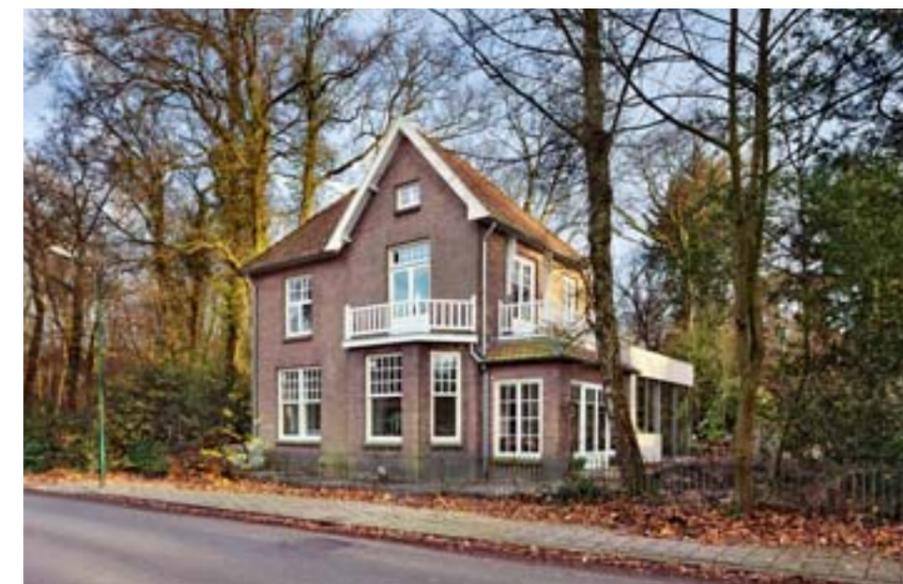
03+04 Auf den ersten Blick ist von der Straße aus kaum ein Unterschied zwischen Vorher (links) und Nachher (rechts) zu erkennen: Kein Wunder, denn hier konzentrieren sich die Dämmmaßnahmen auf die Innenseite der Außenwände.

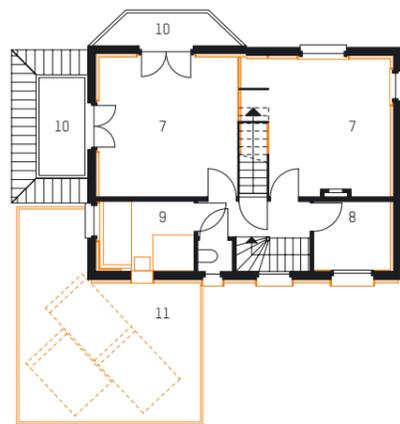
Grundriss Obergeschoss M 1:200

- 1 Diele
- 2 Wohnen
- 3 Wintergarten
- 4 Küche
- 5 Essen
- 6 Terrasse
- 7 Schlafen
- 8 Abstellraum
- 9 Bad
- 10 Balkon
- 11 Solarkollektoren auf Flachdach

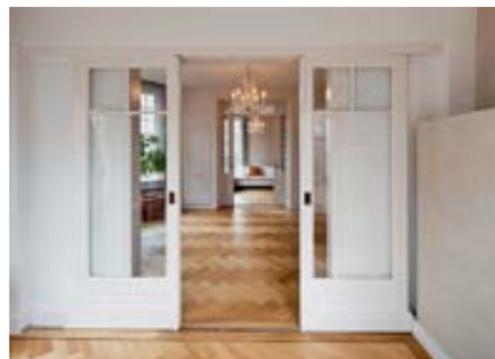
- ↑ 05 Klassische Enfilade: Im Inneren der Villa blieben die weitläufigen Wohnraumfolgen entlang der Nordfassade nahezu unverändert erhalten.
- 06 Alte Bauteile als Museumsstücke: Wie hinter Vitrinen stellt die neue Isolierverglasung die bestehenden Sprossenfenster im Innenraum aus.

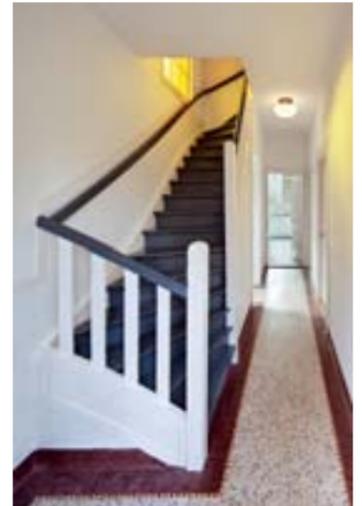
- ↑ 07 Im rückwärtigen Teil der Villa liegt die Treppe. Da die Denkmalbehörde sie als historisch wertvoll einstufte, verbot sich hier eine Innendämmung der Wände, sodass die Rückfassade der Villa auf der Außenseite ein WDVS erhielt.
- ← 08 Bei Bedarf reversibel: Als erkennbar neue Schicht legt sich die Innendämmung vor die alten Wände.

Eine ähnliche Strategie verfolgten die Architekten an der Rückfassade, die eine Außendämmung erhielt, in die Wärmedämmfenster nach demselben Muster integriert sind. Erstaunlicherweise stieß dies beim Denkmalschutzamt nicht auf allzu viel Protest. Dort störte man sich vielmehr an den Photovoltaikmodulen, die auf der Rückseite des Altbaudaches angebracht werden sollten. Aber da beide Eingriffe nur vom Garten aus sichtbar sind und das Haus ursprünglich ohnehin nur drei „Schau-seiten“ besaß, ignorierte die Gemeinde letztlich die Einwände der Denkmalschutzkommission und genehmigte die Anbringung der Module. Verkleidet sind die neu gedämmte Fassade und der Anbau mit einem Putz, der mit gemahlene Backsteinen aus dem abgerissenen alten Zubau versetzt wurde und dadurch eine Braun-Rosé-Färbung erhielt.

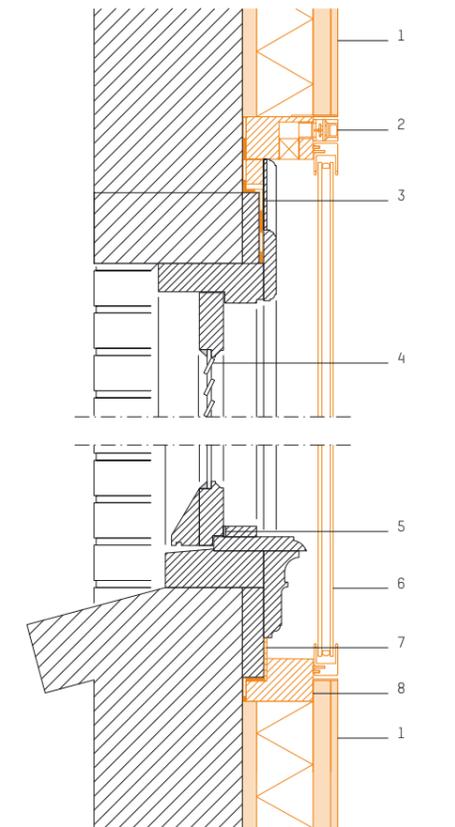
Vertikalschnitt Fassade mit Innendämmung M 1:10

- 1 Wandaufbau:
Mauerwerk 210 mm
alte Zementschicht
Lehmputz als Ausgleichsschicht 15–20 mm
Dämmung Holzfaserdämmplatten 80 mm
Lehmputz mit Wandflächenheizung 20–25 mm
Lehmdeckputz 10 mm
- 2 Fensterlüftungsschlitze
- 3 Dampfbremse
- 4 Lüftungslamellen
- 5 Dichtungsband
- 6 Isolierverglasung, $U = 1,0 \text{ W/m}^2\text{K}$
- 7 Multiplexplatte gestrichen
- 8 Holzrahmen 60 x 95 mm

Dass das Haus im Inneren dennoch einen ganz neuen Charakter besitzt, geprägt von der Konfrontation der alten Bausubstanz mit unverblümt moderner Formsprache, ist neben der neuen Wohnküche vor allem auf die Gestaltung der Dämmmaßnahmen zurückzuführen, die zur Energieneutralität des Hauses beitragen – wobei die Architekten unter „energieneutral“ in diesem Fall verstehen, dass das Haus genug Energie produziert, um seinen eigenen Wärmebedarf zu decken. Auf dem Dach des Anbaus „versteckte“ Sonnenkollektoren und eine Wärmepumpe speisen eine Niedrigenergiewandheizung, die in eine Lehminnendämmung integriert ist. Die Architekten bezeichnen diese Dämmung

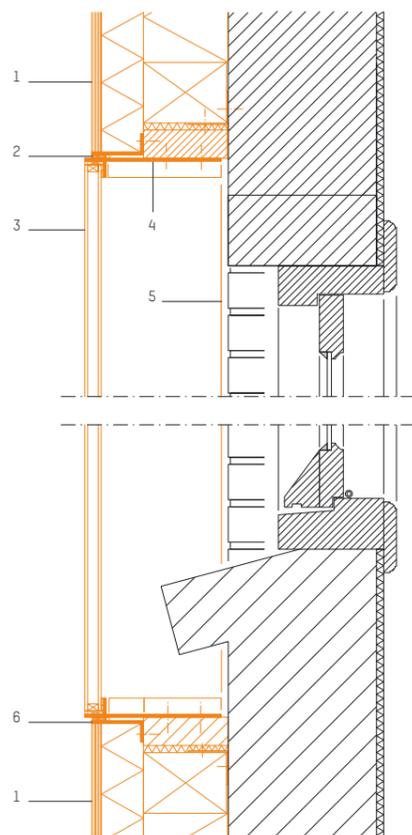
Vertikalschnitt Fassade mit Außendämmung M 1:10

- 1 Wandaufbau:
Deckputz, vermischt mit Mehl aus alten Backsteinen, auf Voranstrich
Glasfasergewebe auf Armierungsmörtel
Dämmung Holzweichfaserplatten 60 mm
Holzständerwand mit Flachsdämmung 120 mm
Mauerwerk 210 mm
bestehender Putz/Anstrich
- 2 Kitt in Fugenfüllprofil
- 3 Isolierverglasung, verkittet
- 4 gebürsteter Edelstahl mit Anschlag für Verglasung
- 5 Schattenfuge umlaufend 5 mm
- 6 Putzschiene Edelstahl

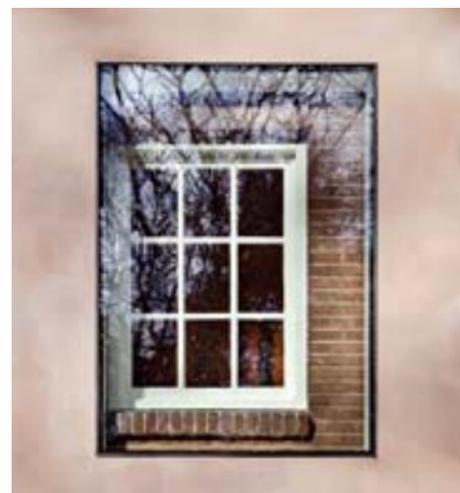
- ↑ 09 Fenster in die Vergangenheit: Da sie etwas größer dimensioniert und exzentrisch platziert ist, gibt die neue Wärmeschutzverglasung den Blick auch auf einen Teil der alten Wandoberfläche frei.
- ← 10 Auf der Westseite treten die beiden Gesichter des Wohnhauses am deutlichsten in Erscheinung. Der roséfarbene Putz aus gemahlener Abbruchbacksteinen schlägt die Brücke zwischen Alt und Neu.
